*RESOLUCIÓN de 17 de enero de 2019, de la Consejería de Educación y Cultura, por la que se incoa expediente para la inclusión en el Inventario del Patrimonio Cultural de Asturias, con la categoría de edificio inventariado y de yacimiento arqueológico inventariado, de la ermita de San Julián de Sotu La Ensertal, en el concejo de Cangas de Onís.*

##### DESCRIPCIÓN DE LA ERMITA DE SAN JULIÁN DE SOTU LA ENSERTAL, EN EL CONCEJO DE CANGAS DE ONÍS

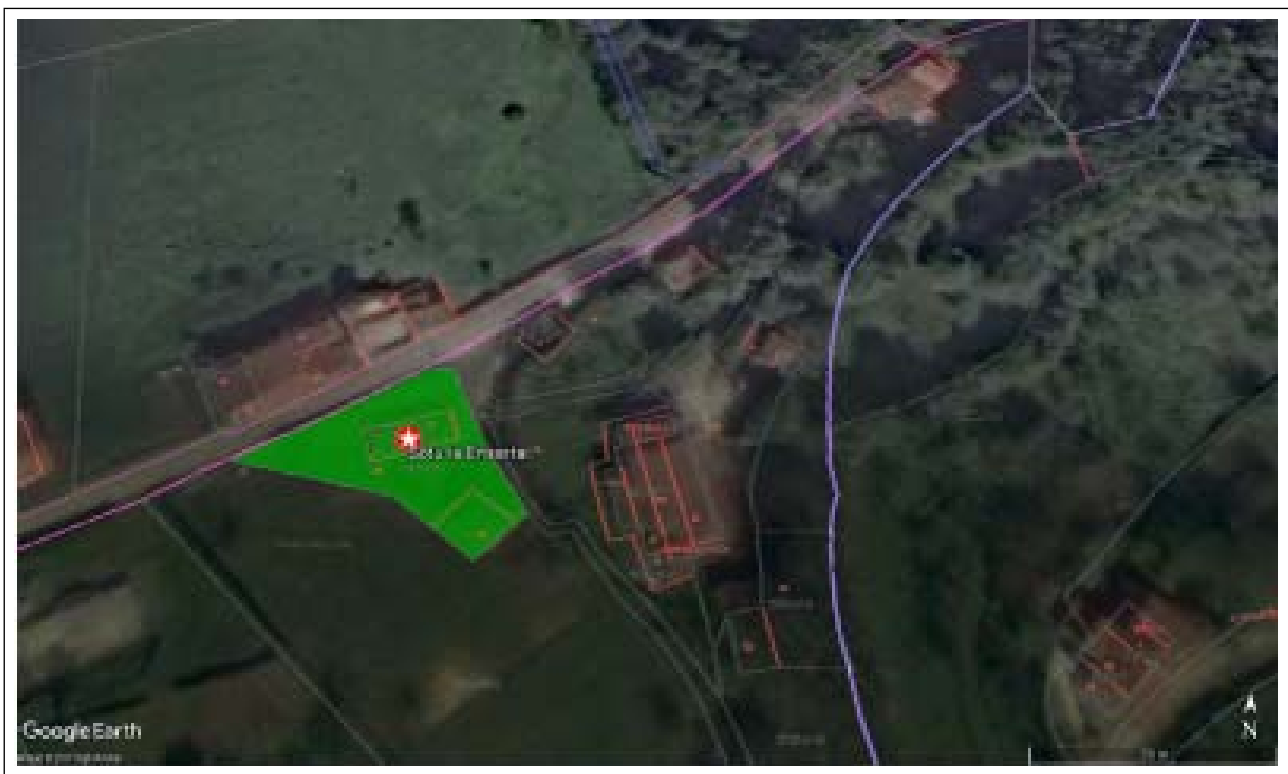
DESCRIPCIÓN GRÁFICA DEL ENTORNO DE PROTECCIÓN PROPUESTO PARA LA ERMITA DE SAN JULIÁN DE SOTU LA ENSERTAL

Se estima oportuna la delimitación de un entorno de protección para la ermita de San Julián de Sotu la Ensertal, en el área en el que se estima que pueden existir evidencias arqueológicas relacionadas con la práctica devocional desarrollada durante siglos en el edificio.

El ámbito de protección incluye la parcela del edificio y la que lo rodea, en cuyo extremo meridional se localizan las ruinas de una pequeña construcción de planta cuadrangular, con una superficie de 59 metros cuadrados.
